**EFEKTY REKULTYWACJI GRUNTÓW
I WÓD PODZIEMNYCH
NA TERENIE ZLIKWIDOWANEJ
OCZYSZCZALNI ŚCIEKÓW -
PÓL IRYGOWANYCH W BYDGOSZCZY**

Marzena BOROŃ, Józef GÓRSKI

Bydgoszcz, kwiecień 2017

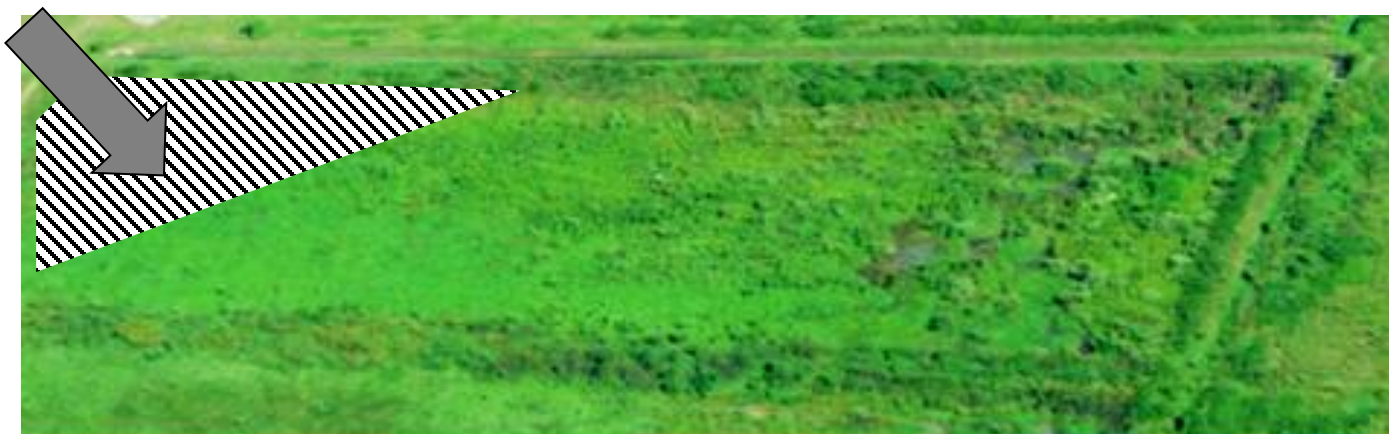
Rozkład zanieczyszczeń na poletku - największe w stożku napływowym przy wlocie

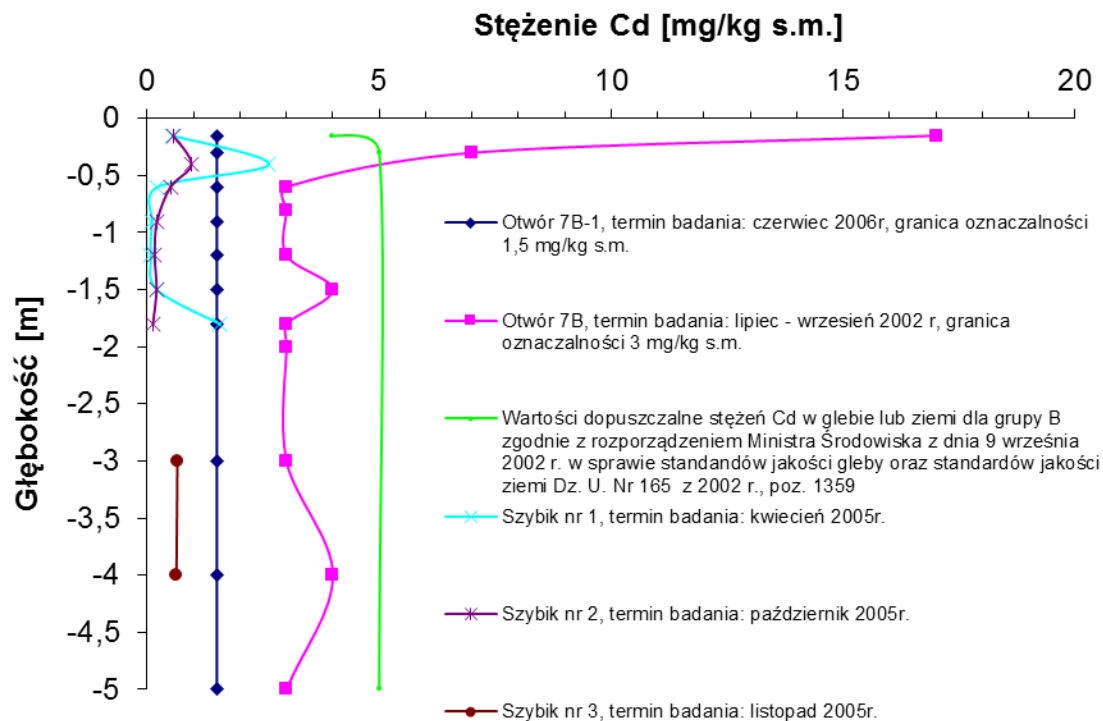
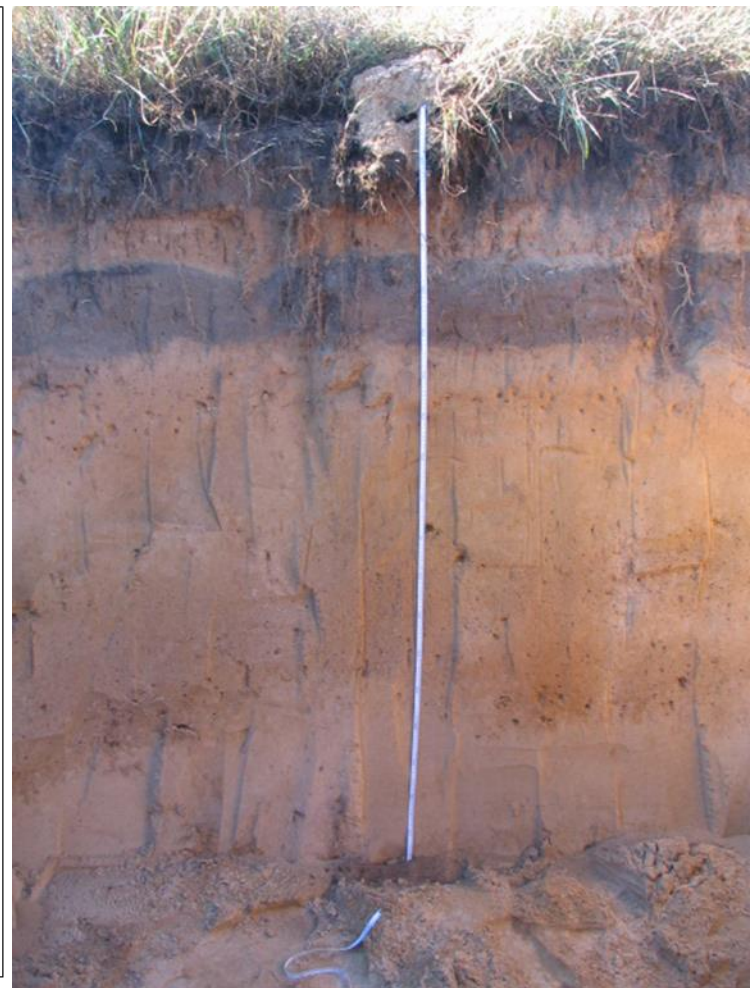
Rozkład pionowy zanieczyszczeń metalami ciężkimi

Stężenia Cd w gruncie - otwór 7B i 7B-1,

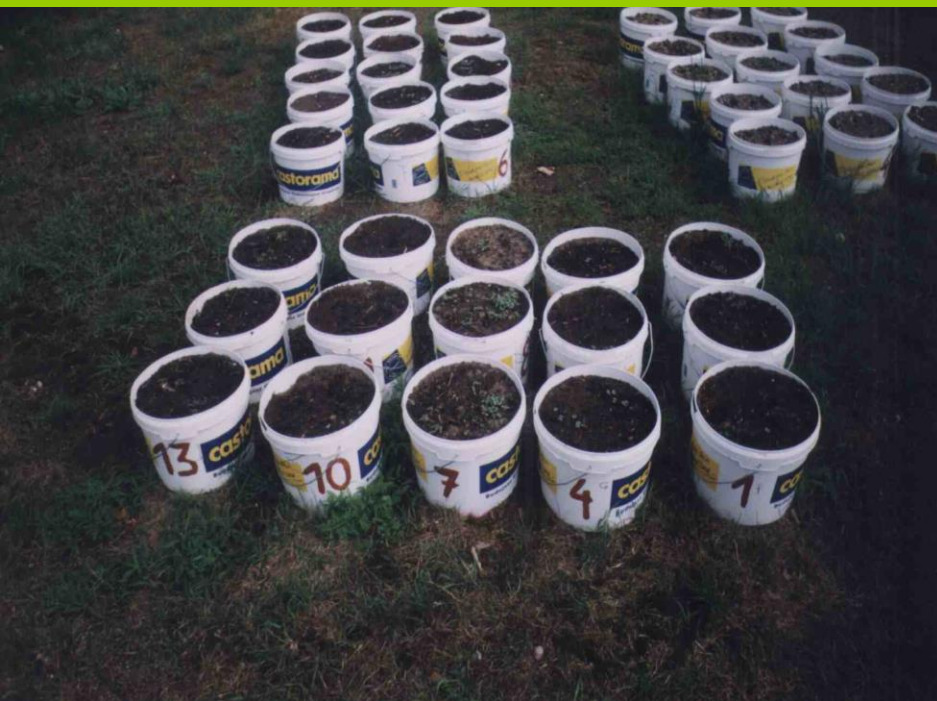
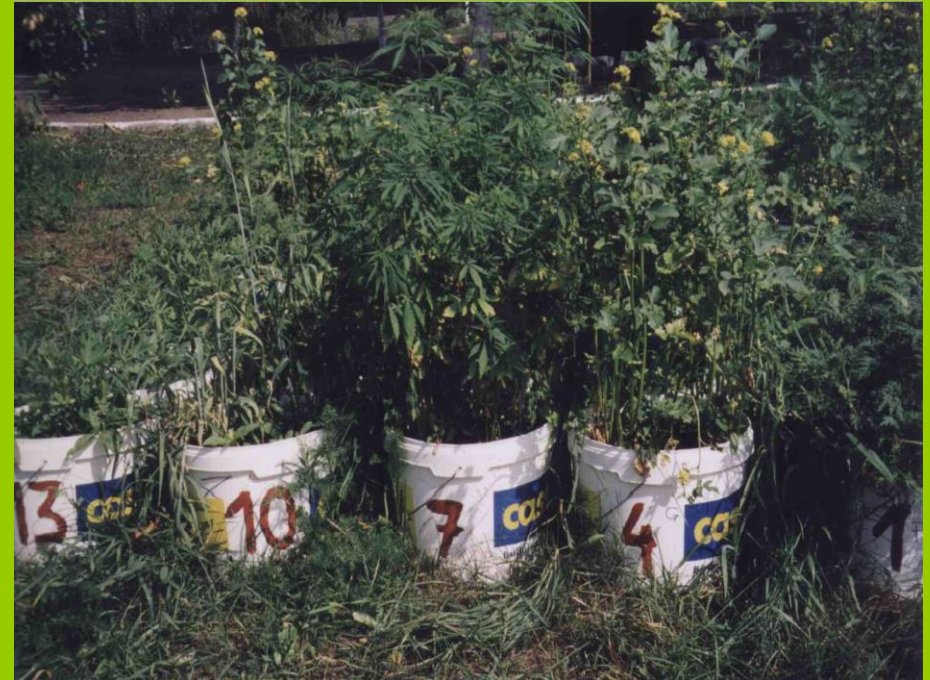
ROŚLINY NA MIESZANYCH PODŁOŻACH, PODLEWANE 1X DZIENNIE

- osad i gruntu z kwatery 106 (proporcje 4:12)
- popiół i osad (8:8)
- osad i piasek z usuwania awarii (4:12)
- osad z osadnika, wapno, osad z grobli, piasek(3:1:8:4)

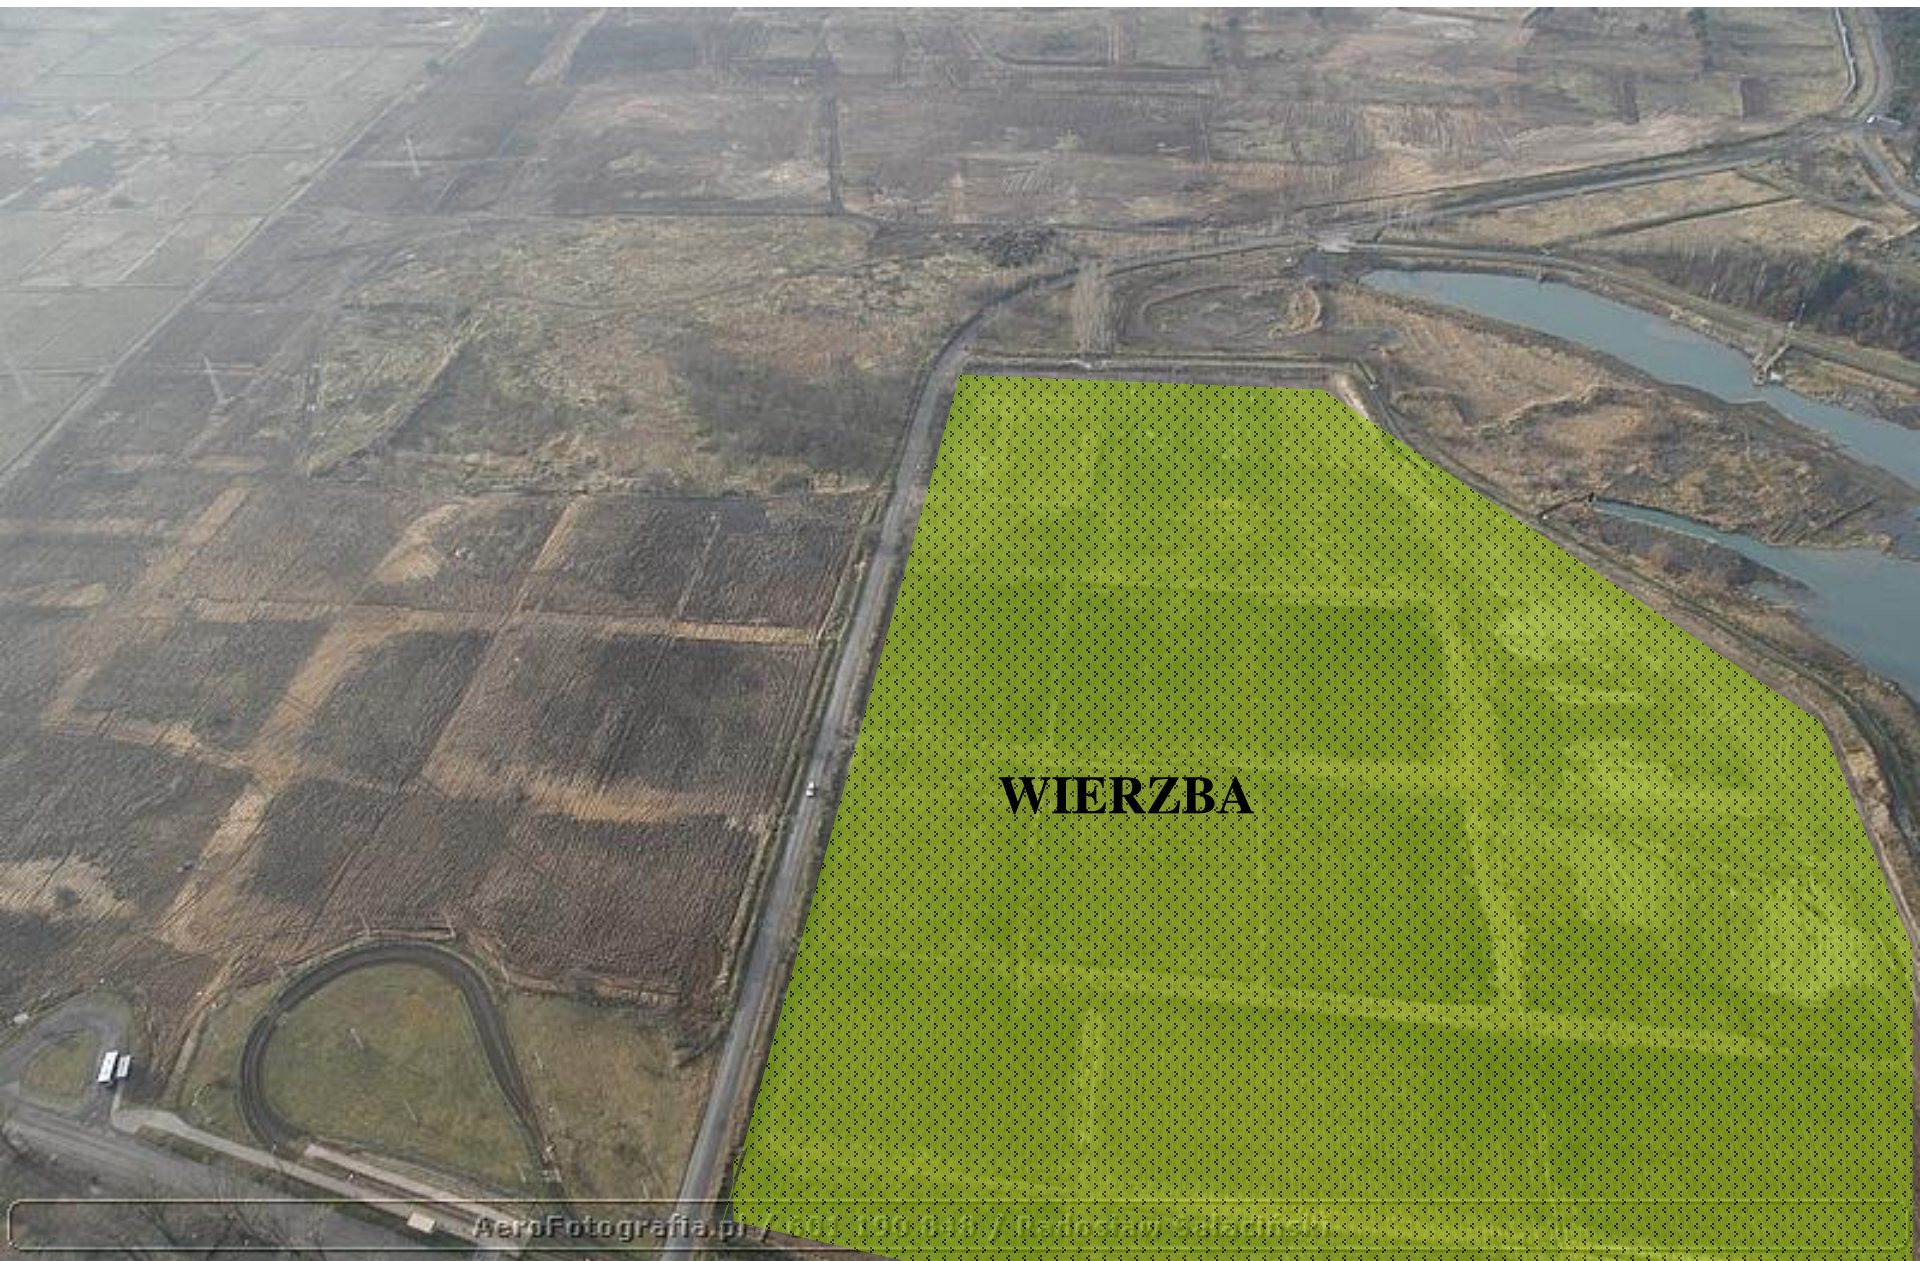
PLANTOWANIE POD NASADZENIA

- Całkowite zebranie osadów ściekowych, ich wywiezienie na składowisko odpadów, splantowanie terenu i wprowadzenie roślinności w 2008 r. pozwoliło na dalszą intensyfikację procesów samooczyszczania terenu pod wpływem warunków atmosferycznych (dotlenienia warstw przypowierzchniowych, przemycia wodami opadowymi) i fitoremediację.
